**1899A**
**Συσκευή καθαρισμού φίλτρων DPF/FAP®**
**CE**

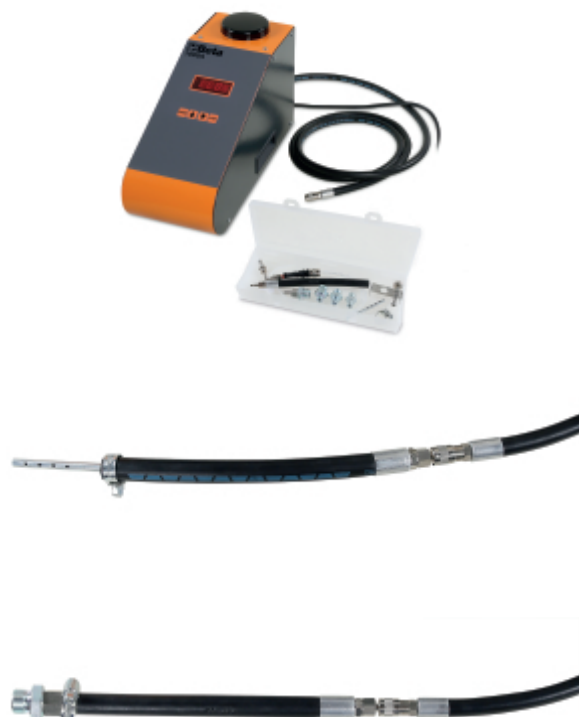
art.
	<b>018990010</b>	<b>1899A</b>

Ειδικά απορρυπαντικά μπορούν να χρησιμοποιηθούν για τον καθαρισμό και την αποκατάσταση των φίλτρων DPF και FAP® που έχουν υποστεί ζημιά από επικαθίσεις αιθάλης και τέφρας. Τα αποτελέσματα μπορούν να ελεγχθούν με αυτοδιάγνωση, που επιτρέπει τον προσδιορισμό της μάζας της αιθάλης και της διαφοράς πίεσης στο DPF πριν και μετά την διαδικασία του καθαρισμού.

- 1 σωλήνα τροφοδοσίας 2m
- 1 ταχυσύνδεσμο + ακροφύσια των αισθητήρων των σωληνώσεων
- 1 σύνδεσμο hirlex M18x1.5 με ακροφύσιο για απευθείας σύνδεση στον αισθητήρα λάμδα
- 1 σωλήνα προέκτασης
- 1 DPF/FAP® ακροφύσιο spray
- 1 μαγνητικό δακτυλίδι στήριξης
- 1 DPF/FAP® σωλήνα με προσαρμογή και σύνδεσμο hirlex M14/16/18 mm για τη σύνδεση των αισθητήρων λάμδα

- τάση λειτουργίας: 12 V
- μήκος καλωδίου τροφοδοσίας: 3.9 m
- χωρητικότητα δοχείου: 1 l
